## SCHADENS- UND GESTEINSKARTIERUNG DER ST. ANNENKIRCHE/ EISLEBEN

Freitag, M.<sup>1</sup>; Pöhlmann, H.<sup>1</sup>; Koch, R.<sup>2</sup>

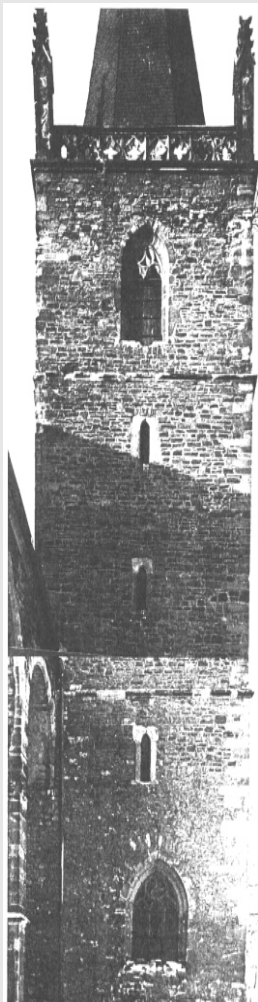
Die Untersuchungen wurden an der ca. 1 Meter dicken Natursteinwand des Kirchturmes durchgeführt. Für eine Restaurierung war eine detaillierte Aufnahme der Schäden und des Baumaterials am Kirchturm notwendig. Im ersten Arbeitsschritt wurde ein Verwitterungsraster erstellt. Hierbei wurde in Abständen von 5 cm die Verwitterungstiefe am gesamten Kirchturm erfaßt, um eine exakte Schadensdarstellung zu ermöglichen. Hierbei wurden auch Abhängigkeiten von Witterungsseite und Baugegebenheiten mit berücksichtigt. So zeigt die Westseite als Wetterseite eine höhere Verwitterung im Vergleich zu den anderen Seiten. Im Bereich des Kirchenschiffes treten deutlich weniger Schäden auf.

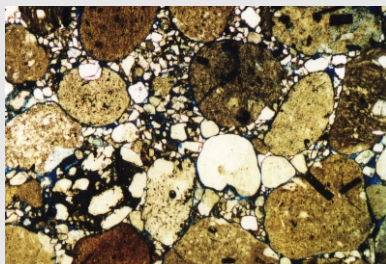
Dünnschlifffoto  
von einem  
Sandstein

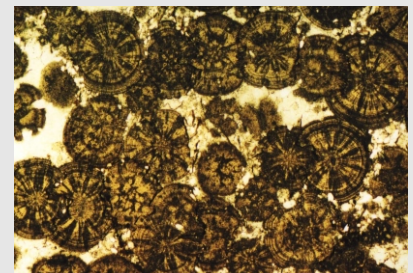
Dünnschlifffoto  
von einem  
Oolithkalkstein
