Schadenskartierung des Glockenturmes der Basilika St. Jakob in Straubing (Niederbayern)

Bearbeiterin: Jeannine Meinhardt

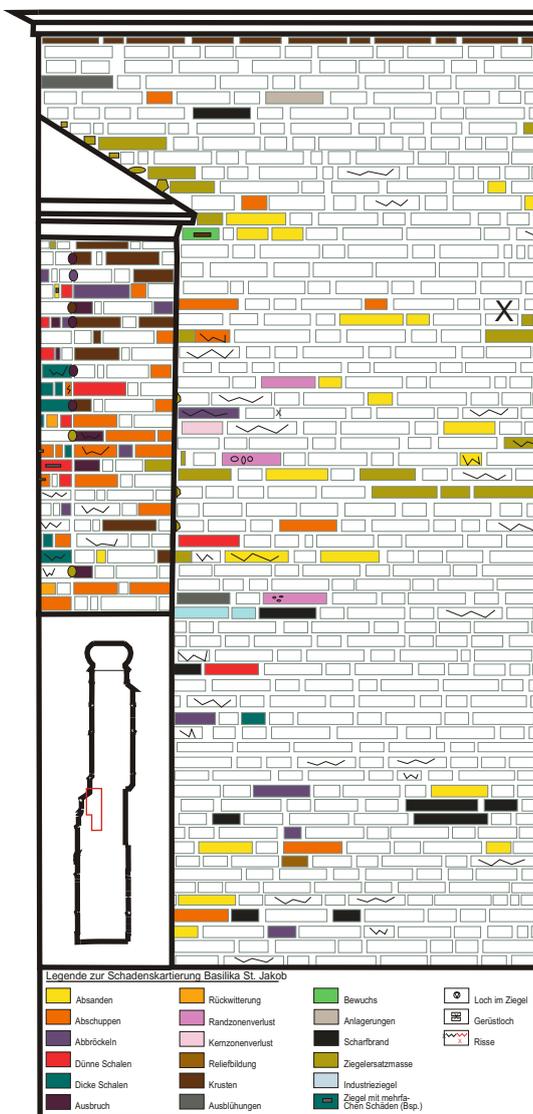
Der Kirchturm, dessen Baubeginn in das 14. Jh. zurückreicht, ist aus Ziegelmauerwerk aufgebaut, lediglich einzelne Figuren an der Fassade, der Sockel des 89,60 m hohen Turmes und diverse Mauerwerkseinfassungen bestehen aus Naturstein.

Das Hauptaugenmerk dieser Schadenskartierung lag auf Ziegel- und Fugenmörtelschäden, sowie auf der Auskartierung sowohl kleiner Risse in Fugen und Ziegeln als auch massiver, über weite Strecken reichende, Ribbildungen.

Die Schadenspalette reichte von *Absanden* über *Abbröckeln*, *Schalenbildung* und *Rand- bzw. Kernzonenverlust* bis hin zum *Verlustziegel*. Ebenso wurden *Reliefbildungen*, *Krusten* unterschiedlicher Genese, die *Ausblühung* kristalliner Salze, *Bewuchs*, die aus früheren Restaurierungsversuchen herrührenden *Ziegeleratzmassen* und *andere Anlagerungen* wie beispielsweise alte Farbreste oder Vogelkot auskartiert.
